# LE FAMILISTÈRE DE GUISE

## DES RUES PAVÉES DE VERRE

Le chantier de restauration de la cour intérieure de l'aile gauche du Palais social voit la concrétisation de deux ans de recherches et d'études.

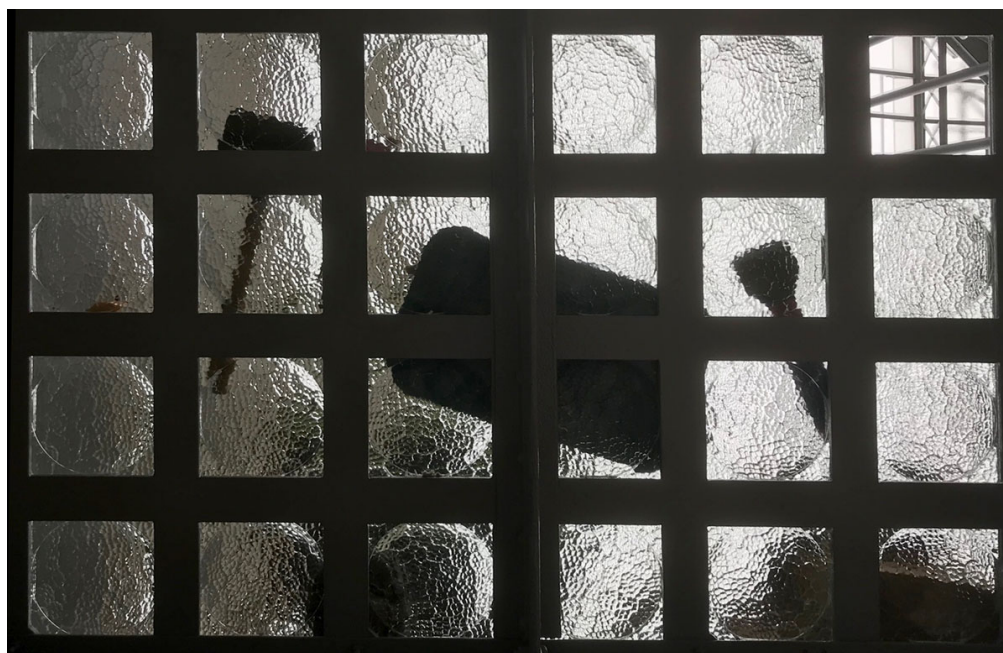
Pose des pavés de verres sur une coursive de l'aile gauche du Palais social. Photographie Familistère de Guise, 2019.

La restitution des sols d'origine des galeries de circulation de l'édifice reconstruit en 1923 est entamée depuis le mois de janvier 2019. Sur la structure métallique entièrement restaurée par l'entreprise Dumanois, l'équipe de Bat&Verre, chargée de la pose des pavés de verre, s'est mise à l'ouvrage. Les pavés, on s'en souvient, ont été fabriqués par une verrerie portugaise au mois de

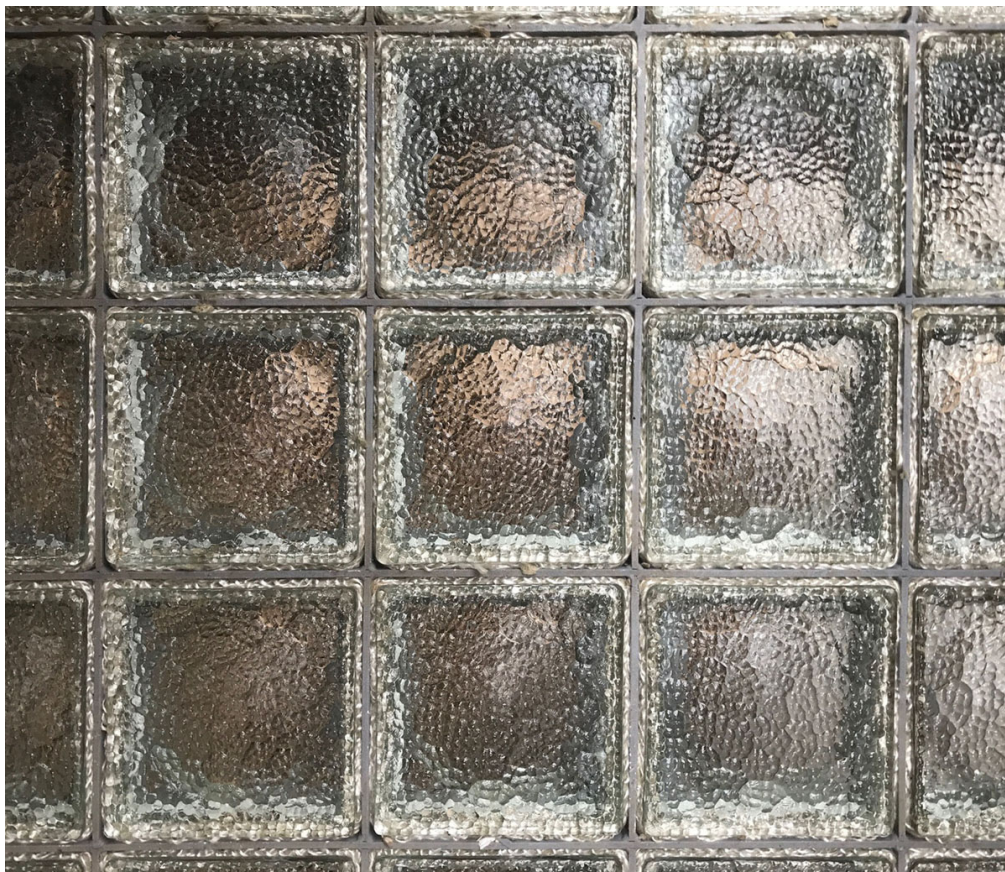
Pavés de verre sur une galerie de l'aile gauche du Palais social.  
Photographie Familistère de Guise, 2019.

La vue du dessus de la galerie montre bien comment les facettes de la surface des pavés accrochent la lumière. Le joint périphérique est peu visible à travers le verre ; la perception en sera encore atténuée lorsque les barbes du joint seront éliminées. La vue du dessous de la galerie du troisième étage est actuellement la plus éloquente. Malgré l'importance de la structure porteuse de la coursive (si discrète sur le dessus), la translucidité du revêtement

permanence ! C'est très inconfortable, même s'il porte des genouillères et se tient sur un bloc de mousse. Plus ou moins cent pavés sont posés par jour, soit trois à quatre mètres linéaires de coursive. De semaine en semaine, l'avancée est remarquable. En totalité, près de 7 500 pavés seront utilisés pour recouvrir le sol des trois niveaux de galeries de la cour intérieure.
