CHANTIERS : LE SOL DE LA COUR DE L'AILE DROITE DU PALAIS SOCIAL

Travaux de restauration du sol de la cour de l'aile droite du Palais social.

Décembre 2019 - juillet 2020.

Maîtrise d'œuvre : Eugène architectes et Équilibre Structures.

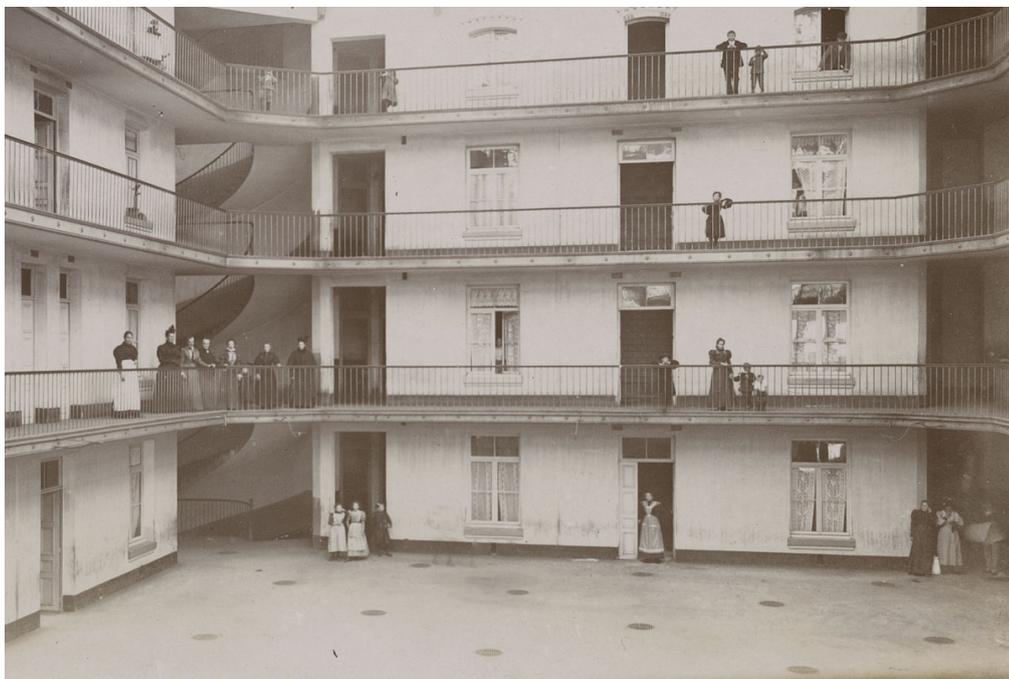
La cour de l'aile droite du Familistère, vers 1900. Photographie anonyme (détail). Collection Familistère de Guise (inv. n° 2016-7-1-12, don Cédric Hasler).

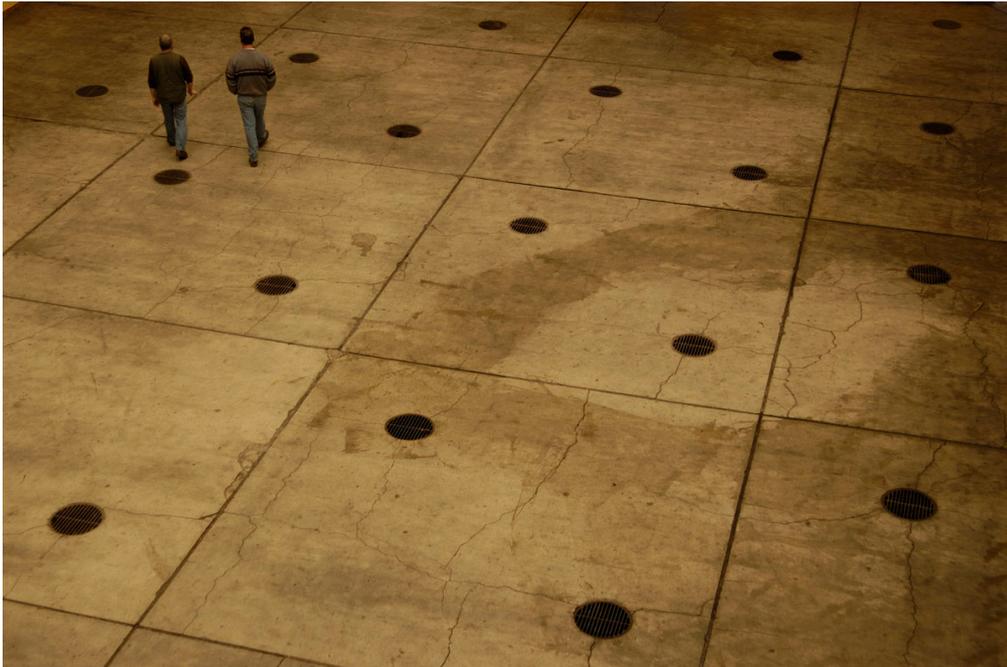
Le sol de la cour de l'aile droite du Palais social en 2002. Photographie Hugues Fontaine.

Le sol de la cour de l'aile droite du Palais social était instable. L'oxydation et la déformation des fers de la dalle coulée en 1878 (voir sur ce site l'article « [Daté pour mémoire](#) ») avaient généré des fissures et des désordres. Devant l'impossibilité de conserver, en la confortant, la structure existante, la maîtrise d'œuvre des travaux (Eugène architectes et Equilibre structure) ont, en accord avec le maître d'ouvrage et le service des Monuments historiques, préconisé la démolition du sol existant dans toute la partie centrale et la création d'une nouvelle dalle semblable à la dalle d'origine. Comme celle-ci, le nouvel ouvrage est inclut des grilles circulaires de ventilation et sa surface est bouchardée, c'est-à-dire travaillée à la boucharde (instrument formant dans le ciment ou la pierre un fin relief en creux en forme de pont de diamant). Comme la dalle d'origine, la dalle actuelle est dépourvue des gros joints de dilatation qui furent réalisés à une date inconnue après 1900.

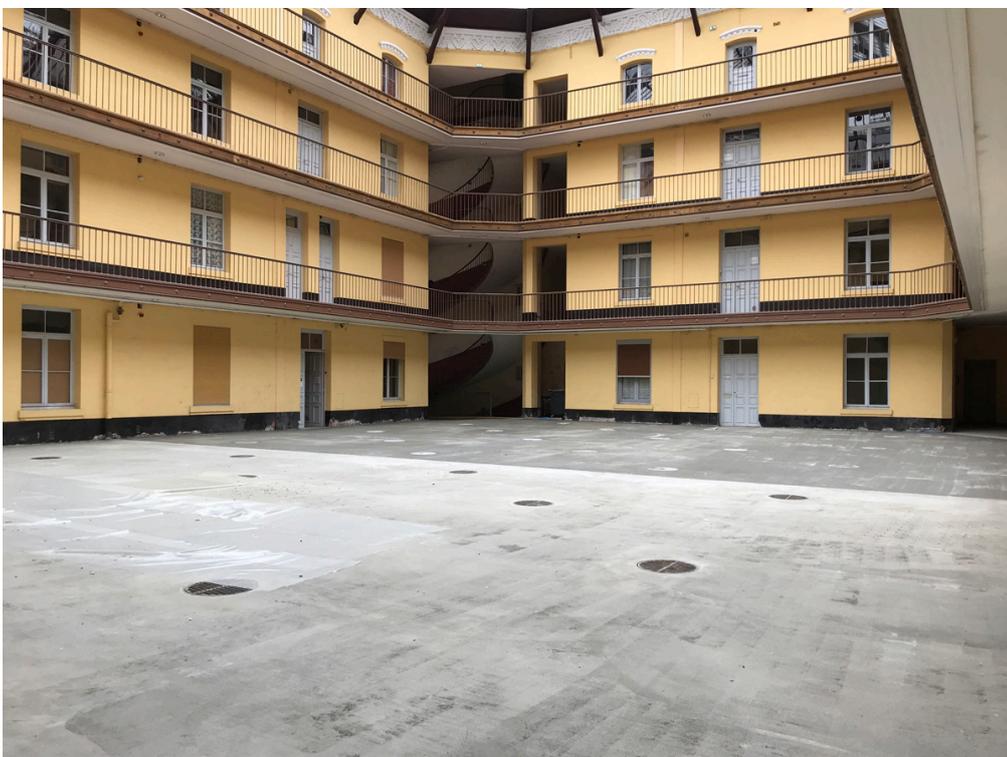
La cour de l'aile droite le 1er juillet 2020 : séchage de la nouvelle dalle.

Interrompu en mars 2020 et relancé au mois de mai dernier, le chantier de restauration du sol de la cour de l'aile droite, s'achève avec une opération spectaculaire et délicate : le coulage de la dalle en béton de 600 m² en l'espace de 48 heures. Retour en vidéo sur cette réalisation qui a eu lieu les 29 et 30 juin 2020.
