LE FAMILISTÈRE DE GUISE

DES RUES PAVÉES DE VERRE

Le chantier de restauration de la cour intérieure de l'aile gauche du Palais social voit la concrétisation de deux ans de recherches et d'études.

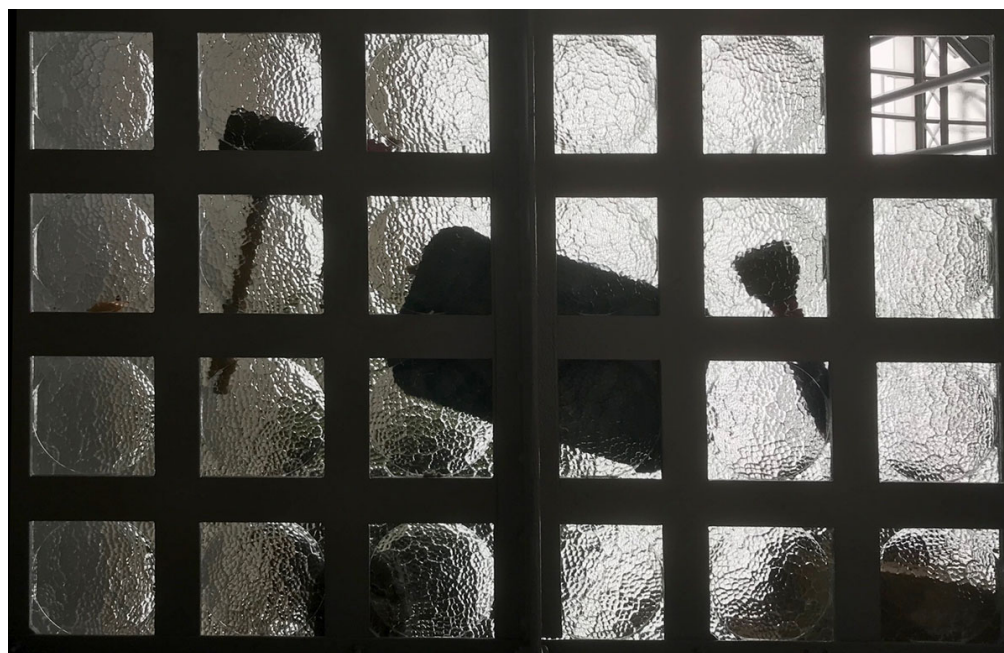
Pose des pavés de verres sur une coursive de l'aile gauche du Palais social. Photographie Familistère de Guise, 2019.

Le procédé de pose des pavés de verre est minuté soigneusement sur les joints de la grille pour garantir la parfaite mise en œuvre des pavés de verre. Les galeries présentent de front six pavés de 19,5 centimètres de côté, entre deux étroites bandes latérales de béton, le long de la façade et au pied du garde-corps. L'intervalle entre les pavés, inférieur à un centimètre, sera par la suite comblé par un joint en silicone de couleur grise pour assurer l'étanchéité du revêtement et protéger l'âme des aciers fins qui forment le quadrillage.

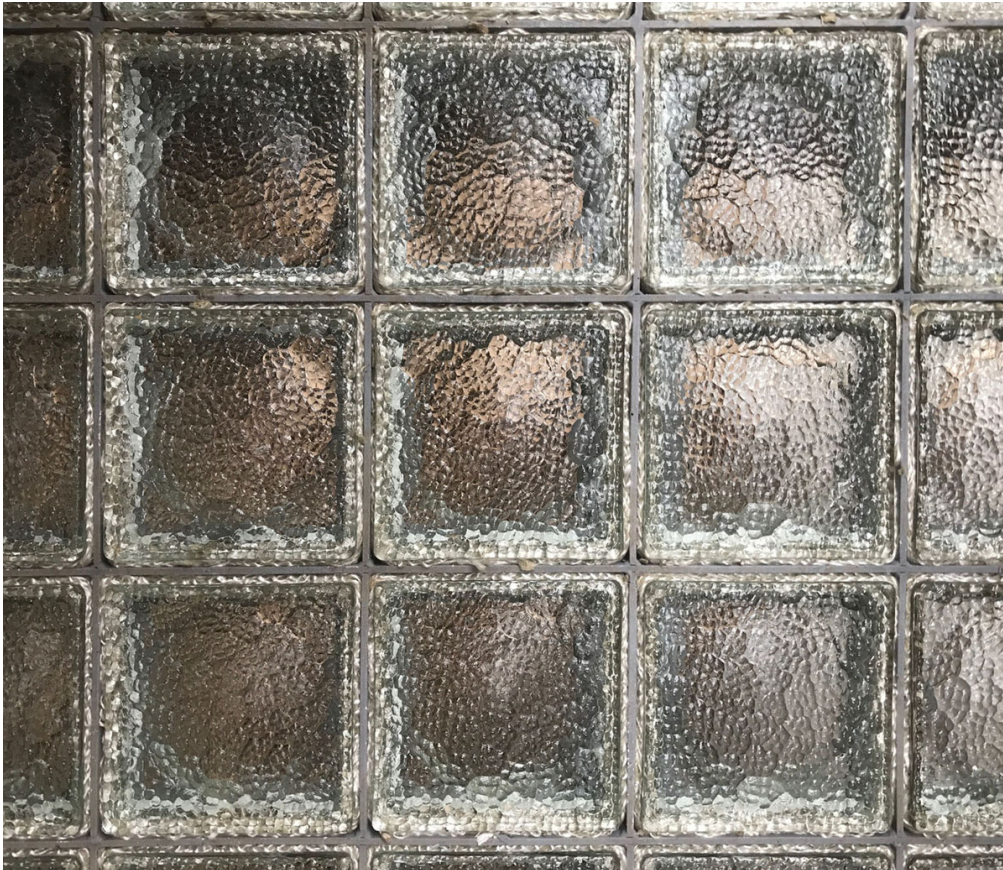
Pavés de verre sur une galerie de l'aile gauche du Palais social.
Photographie Familistère de Guise, 2019.

La vue du dessus de la galerie montre bien comment les facettes de la surface des pavés accrochent la lumière. Le joint périphérique est peu visible à travers le verre ; la perception en sera encore atténuée lorsque les barbes du joint seront éliminées. La vue du dessous de la galerie du troisième étage est actuellement la plus éloquente. Malgré l'importance de la structure porteuse de la coursive (si discrète sur le dessus), la translucidité du revêtement
