LE FAMILISTÈRE DE GUISE

DES RUES PAVÉES DE VERRE

Le chantier de restauration de la cour intérieure de l'aile gauche du Palais social voit la concrétisation de deux ans de recherches et d'études.

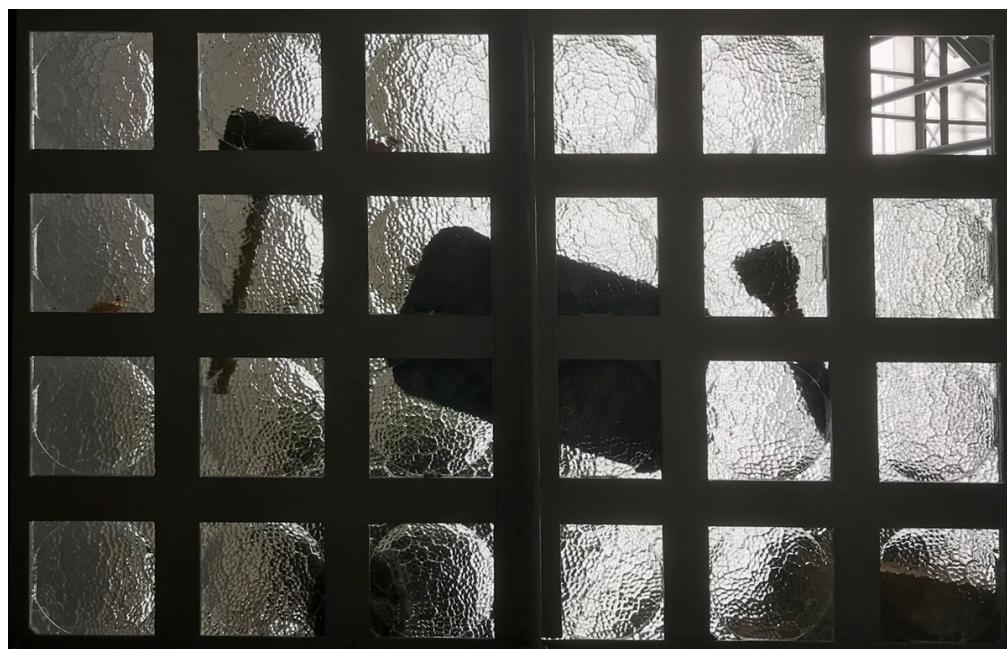
Pose des pavés de verres sur une coursive de l'aile gauche du Palais social. Photographie Familistère de Guise, 2019.

La restitution des sols d'origine des galeries de circulation de l'édifice reconstruit en 1923 est entamée depuis le mois de janvier 2019. Sur la structure métallique entièrement restaurée par l'entreprise Dumanois, l'équipe de Bat&Verre, chargée de la pose des pavés de verre, s'est mise à l'ouvrage. Les pavés, on s'en souvient, ont été fabriqués par une verrerie portugaise au mois de

Le concrétionné au pavé de verre fait pointe. Soigneusement, il surplombe le joint pour le poseur. Il nisette la goutte de verre de la poseur. Les équerres pour comprimer parfaitement le joint. Les galeries présentent de front six pavés de 19,5 centimètres de côté, entre deux étroites bandes latérales de béton, le long de la façade et au pied du garde-corps. L'intervalle entre les pavés, inférieur à un centimètre, sera par la suite comblé par un joint en silicone de couleur grise pour assurer l'étanchéité du revêtement et protéger l'âme des aciers fins qui forment le quadrillage.

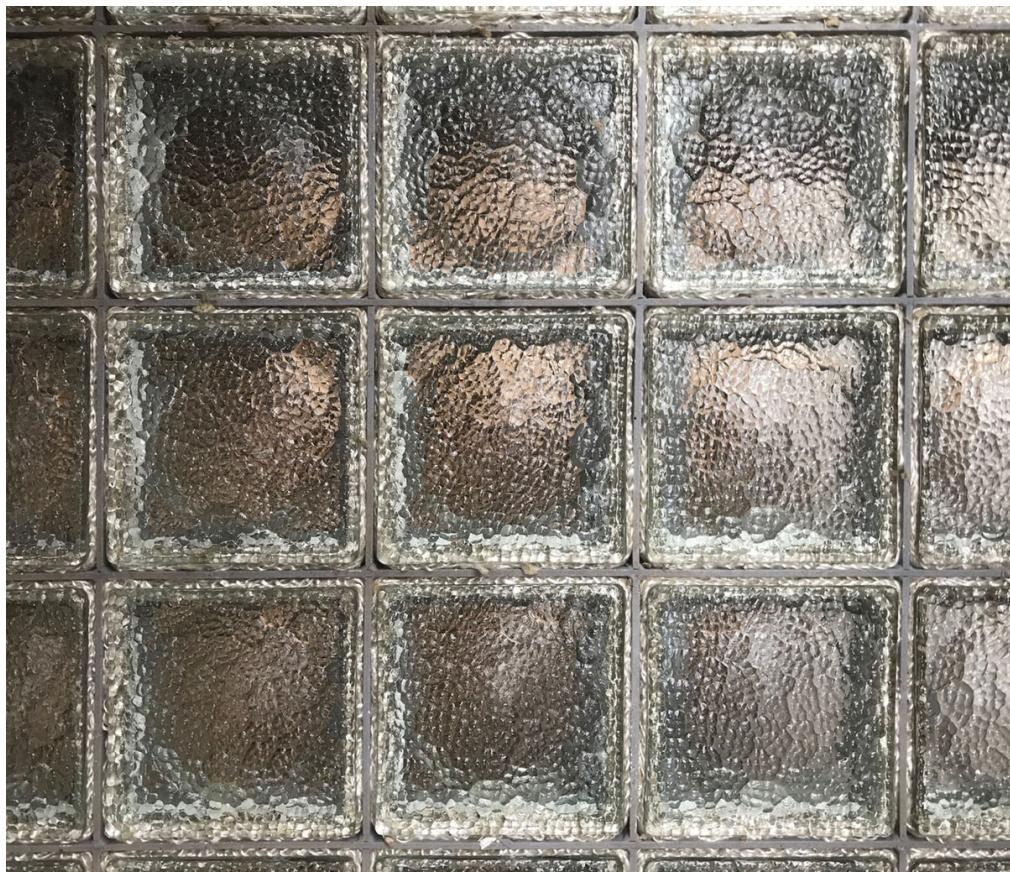
Pavés de verre sur une galerie de l'aile gauche du Palais social.
Photographie Familière de Guise, 2019.

La vue du dessus de la galerie montre bien comment les facettes de la surface des pavés accrochent la lumière. Le joint périphérique est peu visible à travers le verre ; la perception en sera encore atténuée lorsque les barbes du joint seront éliminées. La vue du dessous de la galerie du troisième étage est actuellement la plus éloquente. Malgré l'importance de la structure porteuse de la coursive (si discrète sur le dessus), la translucidité du revêtement

permanence ! C'est très inconfortable, même s'il porte des genouillères et se tient sur un bloc de mousse. Plus ou moins cent pavés sont posés par jour, soit trois à quatre mètres linéaires de coursive. De semaine en semaine, l'avancée est remarquable. En totalité, près de 7 500 pavés seront utilisés pour recouvrir le sol des trois niveaux de galeries de la cour intérieure.
